# RAPPORT DE VÉRIFICATION DU BÂTIMENT

2290 Rue Côté, Québec, QC G1N 3Y5

7 octobre 2026

Maison unifamiliale · construit en 1963

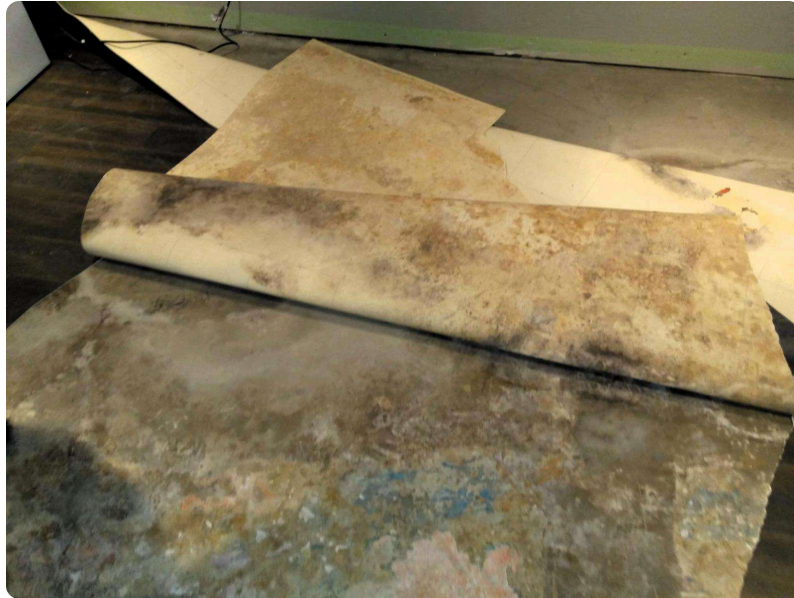
01

## Présence suspecte de moisissures sous le revêtement de plancher

Découverte de trace noires sous le revêtement de plancher au sous-sol

Des traces foncées, de couleur noire et brunâtre, avec une texture irrégulière, ont été observées sous un revêtement de plancher souple qui a été partiellement soulevé, dans ce qui semble être un sous-sol. Ces marques s'étendent sur le dos du revêtement ainsi que sur le substrat en dessous. Cette situation pourrait indiquer une infiltration d'humidité persistante sous le revêtement, créant un environnement propice à la prolifération de micro-organismes. Des signes compatibles avec une contamination fongique potentielle sont visibles. Le contexte d'un sous-sol rend ces situations courantes en raison des risques d'humidité en provenance du sol ou de problèmes de plomberie.

La présence de contamination fongique potentielle représente un risque pour la qualité de l'air intérieur et la santé des occupants, en particulier pour les personnes sensibles (allergies, asthme, problèmes respiratoires). Si l'humidité persiste, cela peut entraîner une dégradation progressive des matériaux de construction sous le plancher et compromettre l'intégrité de la structure à long terme. Une exposition prolongée à un environnement humide et contaminé peut avoir des conséquences néfastes sur la santé et la valeur du bâtiment.

Les interventions minimales incluraient le confinement de la zone affectée et le séchage immédiat pour stopper la prolifération. Les travaux correctifs nécessiteraient l'enlèvement sécuritaire de tous les matériaux contaminés, la décontamination des surfaces affectées et la réparation de la source d'humidité. Les mesures préventives incluraient une meilleure étanchéité des fondations, une gestion adéquate des eaux de surface et l'installation d'un système de déshumidification ou de ventilation si nécessaire.

Il est impératif de faire évaluer cette situation sans délai par un hygiéniste industriel certifié afin de confirmer la nature et l'étendue de la contamination fongique potentielle et d'élaborer un protocole de décontamination approprié. Il est fortement recommandé de ne pas perturber la zone affectée avant cette évaluation pour éviter la dispersion des contaminants. Une investigation par un entrepreneur en décontamination certifié et un professionnel du bâtiment (ex: ingénieur en bâtiment ou inspecteur certifié BNQ 3009-500) est ensuite nécessaire pour identifier et corriger la source d'humidité. La santé et la sécurité des occupants doivent être prioritaires.

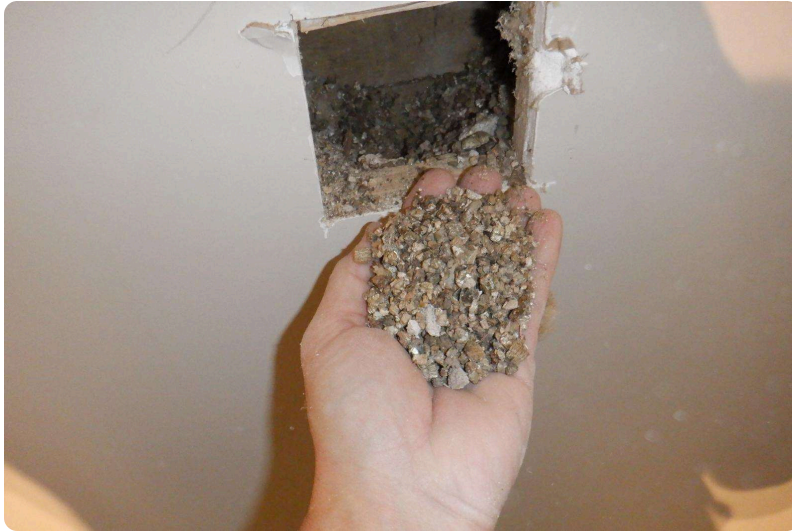
02

## Identification d'un isolant granulaire suspect (vermiculite)

Isolant douteux trouvé dans un mur au rez-de-chaussés

Une ouverture a été pratiquée dans un mur au rez-de-chaussée, révélant la présence d'un matériau isolant granulaire. Ce matériau présente une texture friable, de couleur beige-brunâtre, et semble être constitué de petits agrégats. Une quantité significative de cet isolant est tenue dans la main de l'utilisateur, ce qui suggère une manipulation directe du matériau. Ce type d'isolant pourrait indiquer la présence de vermiculite, un matériau historiquement utilisé dans la construction. La vermiculite peut contenir des fibres d'amiante, ce qui représente un risque potentiel pour la santé si les fibres sont libérées dans l'air. Il n'y a pas de signes visibles d'humidité ou de dégradation active du matériau lui-même, mais sa nature granulaire le rend volatil s'il est perturbé.

La manipulation de cet isolant granulaire, s'il contient de l'amiante (tel que la vermiculite contaminée), peut entraîner la libération de fibres dans l'air. L'inhalation de fibres d'amiante est associée à de graves problèmes de santé, incluant l'amiantose, le mésothéliome et le cancer du poumon. Une exposition prolongée ou intense à ces fibres représente un risque significatif pour la santé des occupants et des travailleurs. La contamination de l'air intérieur par ces fibres pourrait nécessiter des mesures de décontamination coûteuses et complexes.

Les interventions nécessaires pourraient inclure, selon les résultats de l'analyse, l'encapsulation du matériau, son retrait partiel ou complet dans des conditions contrôlées, et la restauration de l'enveloppe murale. En cas de présence d'amiante, des travaux spécialisés de décontamination et de démolition (désamiantage) conformes aux normes en vigueur seront essentiels. Cela nécessiterait des équipements de protection individuelle spécifiques, la mise en place de zones de confinement, et l'utilisation de techniques de filtration d'air.

Il est impératif de cesser toute manipulation de ce matériau et de confiner la zone immédiatement pour éviter la dispersion de fibres potentiellement dangereuses. Une évaluation urgente par un hygiéniste industriel certifié est recommandée. Ce professionnel pourra prélever des échantillons du matériau pour analyse en laboratoire afin de déterminer la présence et la concentration d'amiante. Suite à ces analyses, il établira un plan d'action sécuritaire si l'amiante est confirmé, conformément aux réglementations de la CNESST. Ne tentez pas de nettoyer la zone sans l'avis d'un expert.

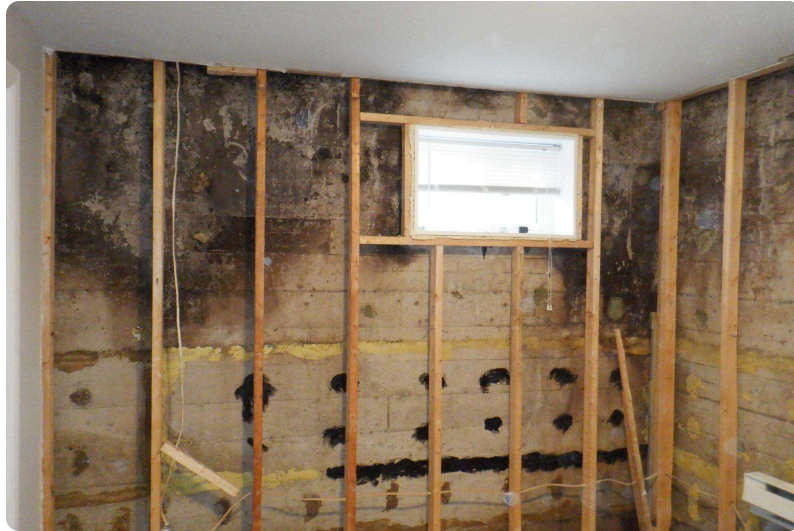
03

## Traces foncées et suspicion de moisissures sur fondation

Trace noir sur le mur de fondation derrière le panneau isolant au sous-sol

Des traces foncées et des marques de décoloration étendues, de couleur gris-noirâtre, sont visibles sur le mur de fondation en béton exposé, derrière l'ancien panneau isolant. Ces marques se situent principalement dans la partie supérieure du mur, se propageant vers le bas par endroits, notamment autour de l'ouverture de la fenêtre et dans les coins. Le contexte suggère une exposition prolongée à l'humidité, ayant pu favoriser une contamination biologique potentielle sur la surface du béton et sur la structure en bois. La présence d'isolant (partiellement retiré ou visible en résidus jaunes) indique que ces conditions étaient probablement dissimulées auparavant, créant un environnement propice à la croissance.

La présence suspecte de moisissures sur les surfaces visibles peut présenter un risque pour la qualité de l'air intérieur et la santé des occupants. Une exposition prolongée à des environnements humides peut également compromettre l'intégrité des matériaux de construction, y compris la structure en bois et le mur de fondation, potentiellement menant à leur dégradation. Des infiltrations d'eau non traitées peuvent entraîner des problèmes structuraux et des coûts de réparation significatifs à long terme.

Les interventions pourraient inclure, du minimum au complet : confinement de la zone affectée, nettoyage et décontamination par des professionnels spécialisés dans la décontamination fongique, réparation des sources d'humidité (par exemple, étanchéité de la fondation par l'extérieur ou l'intérieur, drainage, gestion des eaux de surface), remplacement des matériaux de construction endommagés (bois, isolant), et séchage complet de la zone. Des mesures préventives adéquates seraient ensuite nécessaires lors de la remise en état des lieux.

Il est impératif de faire évaluer cette situation sans délai par un hygiéniste industriel certifié afin de confirmer la nature des traces, d'évaluer l'étendue de la contamination fongique potentielle et de déterminer l'origine de l'humidité. Parallèlement, une consultation avec un entrepreneur spécialisé en réparation de fondation et en gestion des eaux s'avère nécessaire pour identifier et corriger la ou les sources d'infiltration. Il est recommandé de ne pas perturber la zone avant l'évaluation professionnelle.

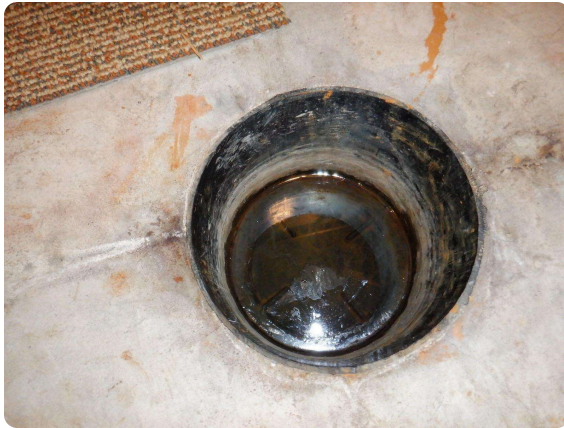
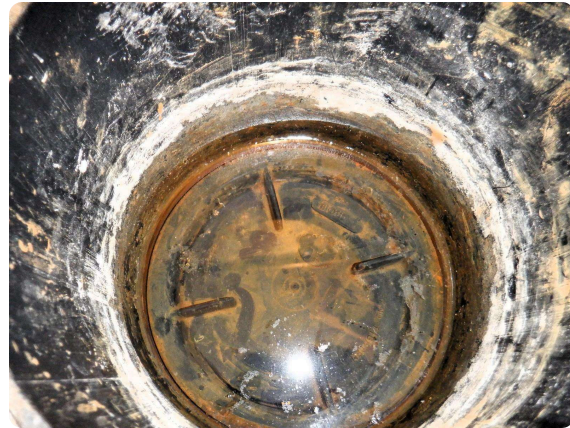
# 04 Eau stagnante sur le clapet antirefoulement

Présence d'eau par dessus le couvercle du clapet antirefoulement au sous-sol.

Une accumulation d'eau est visible sur le couvercle d'un clapet antirefoulement, situé dans le plancher de béton du sous-sol. Les photographies révèlent la présence d'eau stagnante sur la surface du couvercle, à l'intérieur du logement du clapet, avec des traces d'oxydation ou de sédiments sur le couvercle lui-même et les parois du logement. Cette condition pourrait indiquer un refoulement mineur, un problème d'étanchéité du couvercle, ou une défaillance du mécanisme interne du clapet antirefoulement. Une telle situation mérite une attention particulière pour prévenir des problématiques plus importantes. Le contexte suggère une potentielle incursion d'eau à un endroit où le système devrait normalement empêcher son apparition en surface.

La présence d'eau stagnante sur le couvercle du clapet antirefoulement présente un risque potentiel d'infiltration d'eau dans le sous-sol en cas de défaillance majeure du système de drainage. Cette eau peut également favoriser le développement de moisissures si l'humidité persiste et s'infiltre dans les matériaux environnants, compromettant la qualité de l'air intérieur. De plus, une obstruction ou un mauvais fonctionnement du clapet antirefoulement pourrait entraîner un refoulement des eaux usées dans le bâtiment, avec des conséquences sanitaires et des dommages matériels significatifs.

Les interventions pourraient inclure : la vérification et le nettoyage du clapet antirefoulement et de ses composants; l'inspection des tuyaux de drainage pour déceler toute obstruction; le remplacement des joints d'étanchéité ou du couvercle si défectueux; et, dans certains cas, le remplacement complet du clapet antirefoulement si le mécanisme est endommagé. Une évaluation du système de drainage périphérique de la fondation pourrait également être pertinente.

Il est fortement recommandé de faire évaluer cette situation par un maître plombier certifié, membre de la Corporation des Maîtres Mécaniciens en Tuyauterie du Québec (CMMTQ), et idéalement par un entrepreneur licencié RBQ pour les aspects liés au béton et à l'enveloppe du bâtiment. Ce professionnel pourra diagnostiquer la cause exacte de l'accumulation d'eau, vérifier l'état et le bon fonctionnement du clapet antirefoulement, et recommander les actions correctives appropriées dans un délai de 30 à 90 jours afin de prévenir des dommages plus importants.

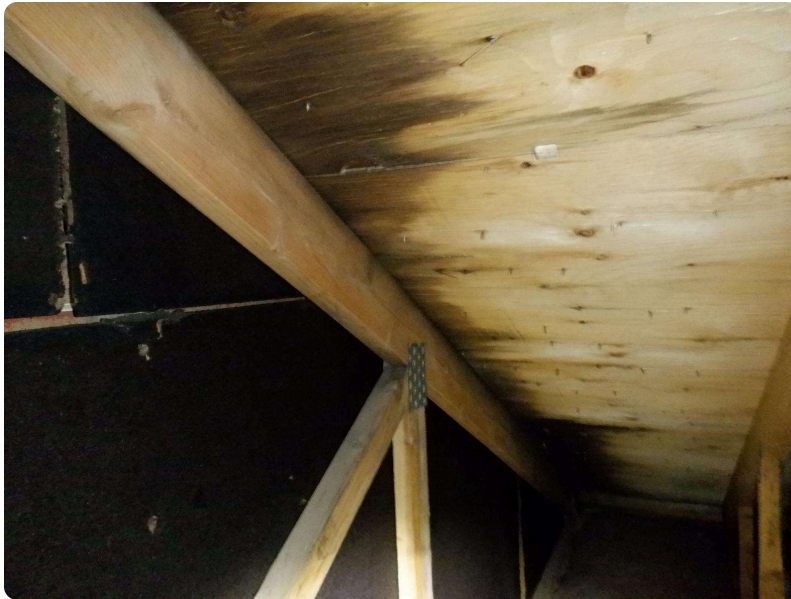
# 05 ÉLÉMENT 5 DE 5 Humidité et coloration foncée sur la toiture (entretoit)

Cerne noir

Sur la face intérieure des panneaux de la toiture, à la jonction entre le toit du garage et le mur de la maison, une coloration foncée de type cerne noir est visible. Cette coloration, d'une étendue notable, suggère une humidité passée ou actuelle ayant affecté les matériaux ligneux. La présence de ces marques pourrait indiquer une infiltration d'eau provenant de l'extérieur, une condensation excessive ou un problème de ventilation dans cet espace. Des signes compatibles avec une contamination fongique potentielle sont observés, nécessitant une investigation approfondie. L'intégrité structurale et la qualité de l'air intérieur pourraient être compromises.

La présence d'humidité et la coloration foncée sur les panneaux de toiture comportent des risques significatifs. Une infiltration d'eau active peut compromettre l'intégrité structurale du bois, entraînant de la pourriture et une dégradation prématurée des matériaux. De plus, la contamination fongique potentielle représente un risque pour la qualité de l'air intérieur et la santé des occupants, particulièrement en cas de dissémination des spores. Une détérioration continue pourrait nécessiter des réparations majeures et coûteuses à long terme.

Les interventions possibles incluent d'abord l'identification et la réparation de la source d'humidité, que ce soit une infiltration par la toiture ou une condensation excessive. Cela pourrait impliquer la vérification et la réfection des solins, de la membrane de toiture ou l'amélioration de la ventilation de l'entretoit. Ensuite, un protocole de décontamination des surfaces affectées par les moisissures, suivi du remplacement des matériaux fortement endommagés, serait nécessaire. Enfin, des mesures préventives pour assurer une bonne étanchéité et une ventilation adéquate sont essentielles.

Il est impératif de faire évaluer cette situation sans délai par un professionnel qualifié. Nous recommandons la consultation immédiate d'un inspecteur en bâtiment certifié (norme BNQ 3009-500) pour identifier la source précise de l'humidité et l'étendue des dommages. En parallèle, pour toute suspicion de contamination fongique, l'intervention d'un hygiéniste industriel certifié est cruciale afin d'évaluer la qualité de l'air et d'établir un protocole de décontamination approprié. Ne perturbez pas la zone affectée avant cette évaluation. Les réparations subséquentes devront être effectuées par un entrepreneur en toiture et en rénovation licencié par la Régie du bâtiment du Québec (RBQ).
